# INFOSERVICE

## SPEED INFORMATION

DATA : 22/10/2014

Chrysler, Dodge, Jeep, Mercedes (applicazioni specifiche su MET Star-Magneti Marelli)

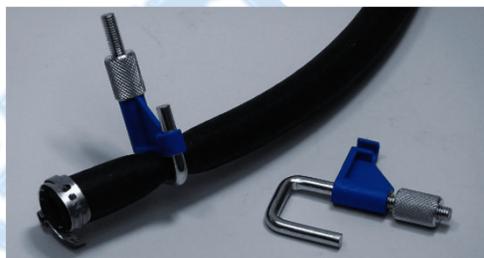
Dopo aver sostituito il filtro carburante **KL82** a marchio Mahle, si rileva un ronzio proveniente dal corpo del filtro stesso.

Questa anomalia solitamente è da imputarsi alla presenza di eccessiva aria nell'impianto carburante.

1. Prima di effettuare qualsiasi intervento, ricordarsi di indossare le dovute protezioni guanti e occhiali
2. Ridurre la pressione al serbatoio allentandone il tappo
3. Chiudere le estremità delle tubazioni, con uno strumento adeguato (Fig. 1). In tal modo si eviterà l'uscita del carburante e quindi lo svuotamento dell'impianto e di conseguenza che penetri aria nelle tubazioni carburante.
