## SPEED INFORMATION

Data: 09/08/2021

Ente emittente: Help Desk tecnico

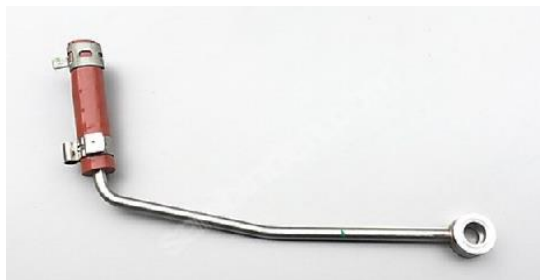
MARCA/MODELLO/ANNO	Renault Scenic / Megane III 1.5 dCi Motore: K9K 8
DESCRIZIONE INCONVENIENTE	Motore non rende
ERRORI RILEVATI	P0471 pressione a monte turbina
EVENTUALI PROVE EFFETTUATE	Controllare tubicino in gomma della tubazione in ferro del sensore pressione collettore scarico: potrebbe essere tappato oppure tagliato.
SOLUZIONE ASSISTENZIALE	Pulizia della tubazione metallica e sostituzione del tubicino in gomma che unisce le tubazioni.
